ПАСПОРТ ДОСТУПНОСТИ
объекта социальной инфраструктуры (ОСИ)
муниципального бюджетного общеобразовательного учреждения
средней общеобразовательной школы № 38

АКТ ОБСЛЕДОВАНИЯ

Муниципальное бюджетное общеобразовательное учреждение
средняя общеобразовательная школа № 38

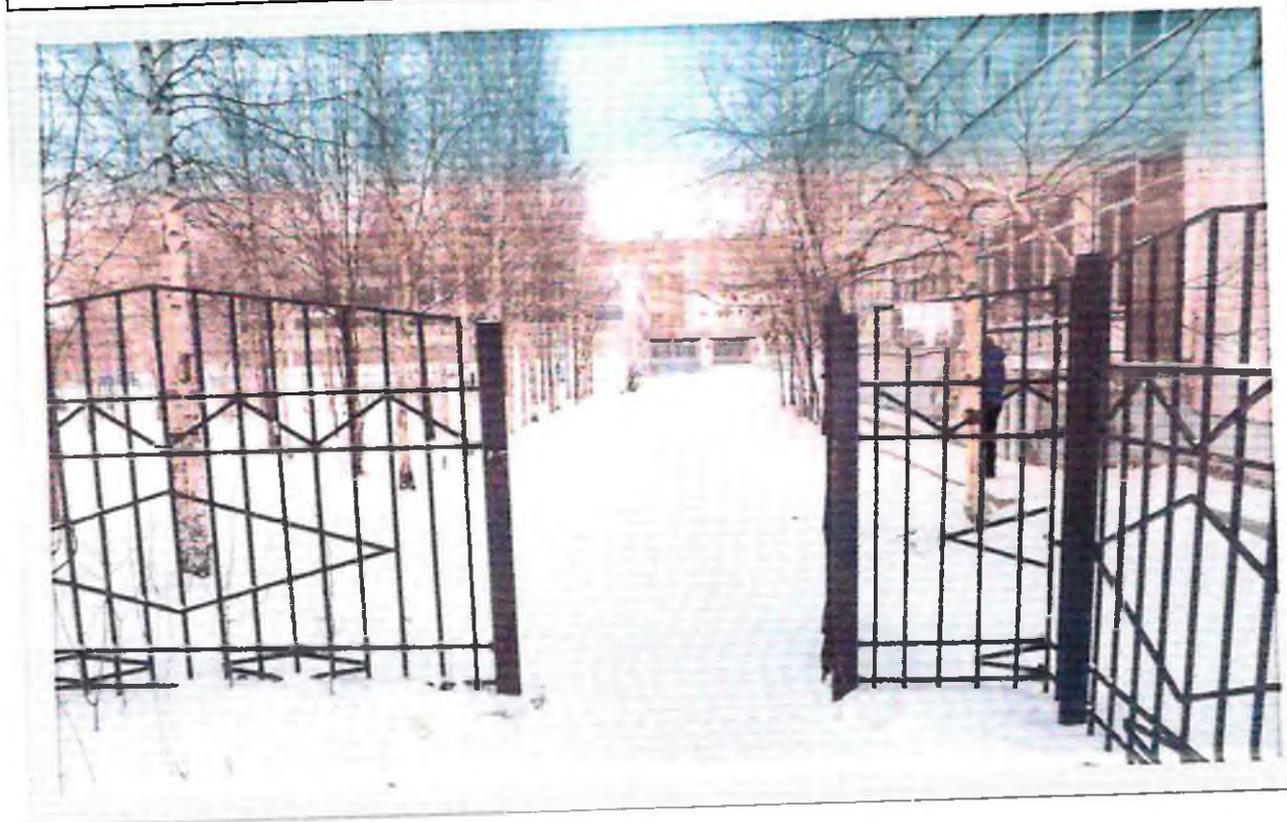
Фото № 5 Проход по территории с ул. Геологической

1.2	Путь (пути) движения по территории	есть	№ 5,6,7,8,9,10	№ 5,6,7,8,9,10	Отсутствует место отдыха, информационная поддержка на всем пути движения МГН, отсутствуют тактильные указатели, предупреждающие об изменении направления движения и профиля рельефа. Разрушен бордюрный камень, деформировано асфальтное покрытие	Все	Оборудовать место отдыха, информационная поддержка на всем пути движения МГН, тактильные указатели, предупреждающие об изменении направления движения и профиля рельефа. Восстановить бордюрный камень, асфальтное покрытие	Текущий ремонт
